L'ÉGLISE

SANT

PHILIBERT

DE DIJON

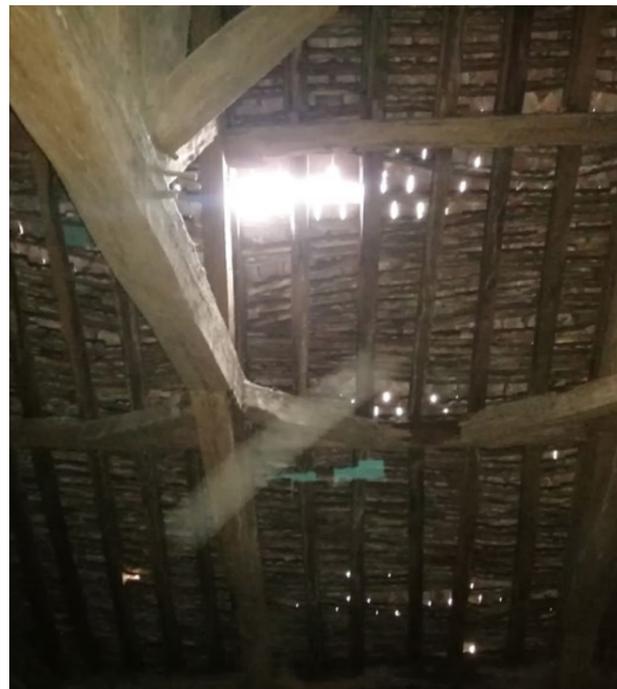
Charpente et revers d'une portion de couverture de l'église Saint-Philibert, état 2022
© Ville de Dijon

De nombreux diagnostics soulignent depuis 2015 **l'état dramatique de la couverture nord de l'église** : trous en toiture, charpente exposée aux intempéries, tuiles gelées, noues encombrées, arêtiers fissurés. Des travaux de mise en sauvegarde de la charpente et de reprise de la couverture s'avèrent urgents.

Des travaux seront réalisés sur les **couvertures nord** de l'église, apportant une réponse à un désordre devenu urgent – des crédits de 300 000 € sont prévus pour cette opération. En parallèle, afin de garantir la sécurité du public dans le cadre des manifestations planifiées en 2023, des **travaux de frettage** complémentaire **d'une pile** particulièrement endommagée sont envisagés.

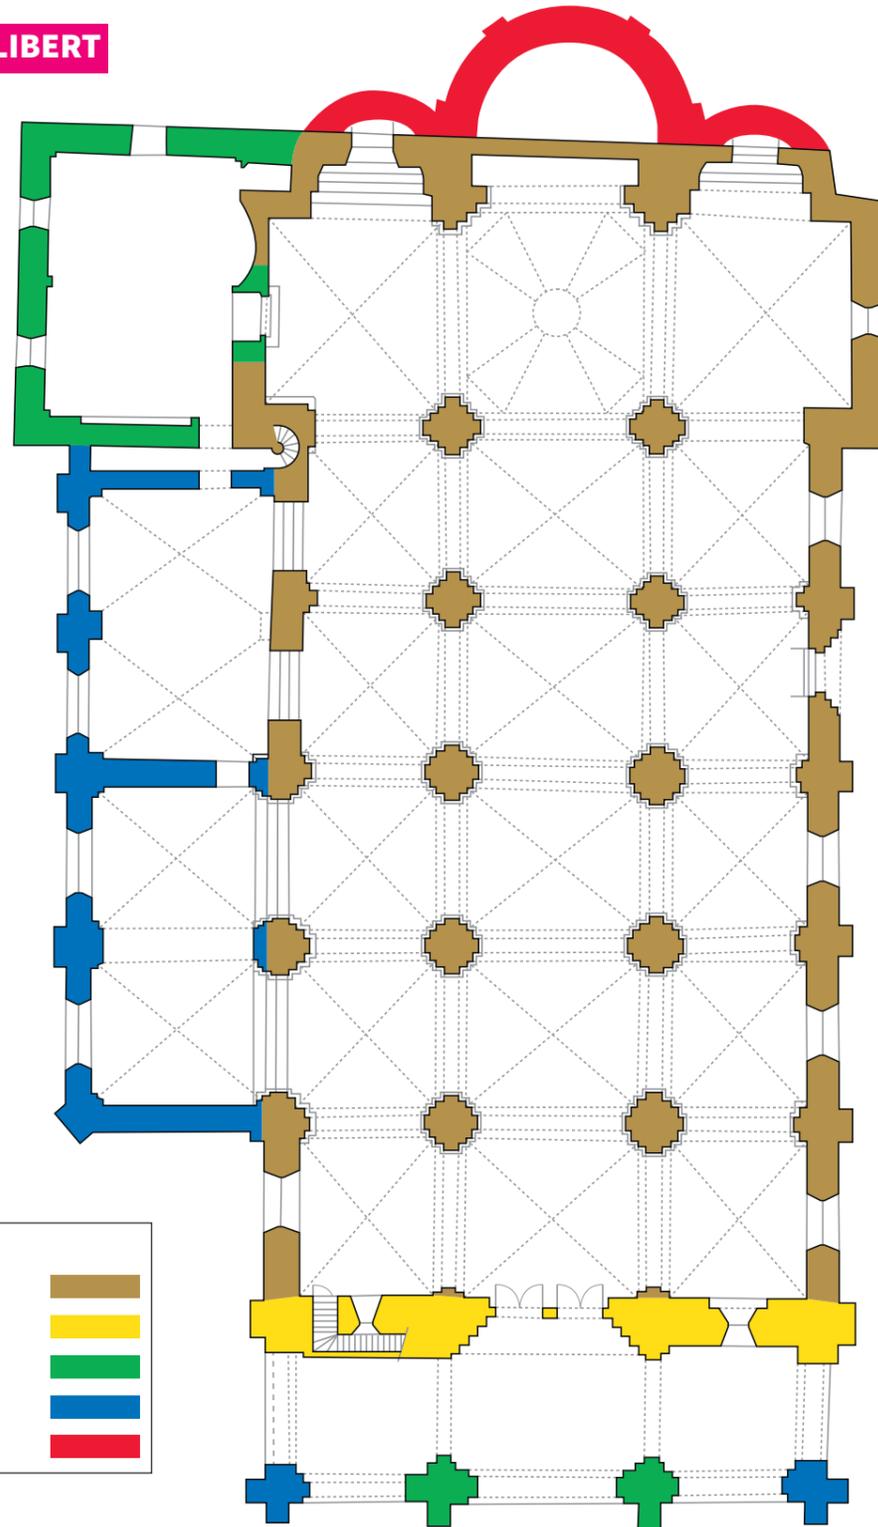
PLAN DE DATATION DE L'ÉGLISE SAINT-PHILIBERT

- Un **auvent primitif** en bois est bâti en **1484** au devant de l'église.
- À la croisée du transept, un **clocher surmonté d'une belle flèche gothique octogonale à crochets** est élevé entre 1510 et 1513.
- Au 17^e siècle, **l'auvent primitif est remplacé par un porche à une seule travée centrale couverte d'une voûte sur croisée d'ogives**. Puis, en 1746, les travées nord et sud, voûtées d'arêtes, donnent au porche son plan actuel. Sa toiture à brisis et terrasson en tuiles plates, probablement vernissées, occultait partiellement l'oculus éclairant les combles.
- Durant la seconde moitié du 18^e siècle, des **chapelles latérales sont bâties sur le flanc au nord**, rompant la symétrie de l'édifice.

En 1825, la ville qui est chargée de l'entretien des bâtiments appartenant aux armées décide de **démolir l'abside et les deux absidioles** afin de faciliter le passage à l'est de l'église en créant la rue des Vieilles étuves. Vers 1850, l'église devient un **dépôt de vivres** et plus particulièrement de **sacs de viande salée** entreposés à même le sol. Elle le demeure jusqu'à son abandon par l'armée en 1921 et ce malgré son **classement au titre des monuments historiques dès 1862**. En 1922, l'église est affectée à l'Académie des sciences, arts et belles lettres de Dijon afin d'y présenter « ses collections chrétiennes » (pour l'essentiel des dalles funéraires médiévales) alors que le musée archéologique voisin s'apprête à ouvrir ses portes.

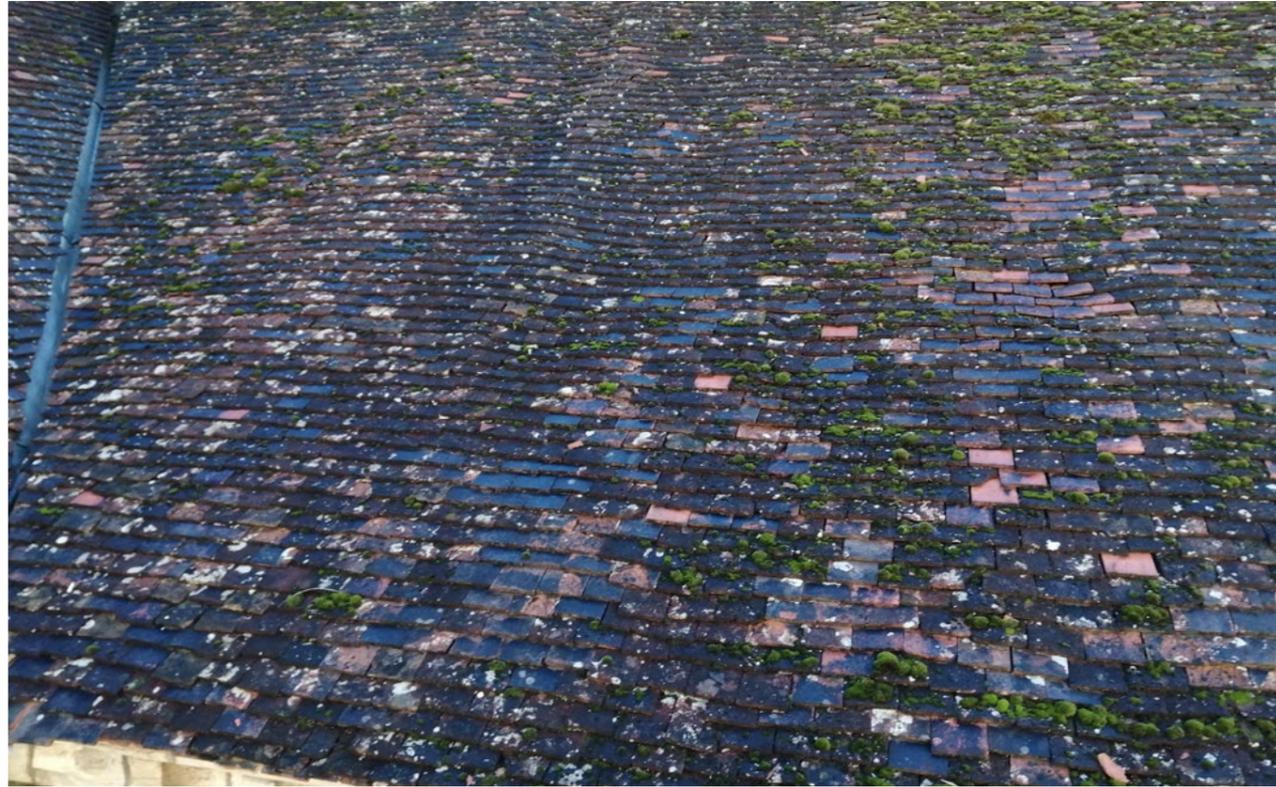
Portion de couverture de l'église Saint-Philibert, état 2022
© Ville de Dijon

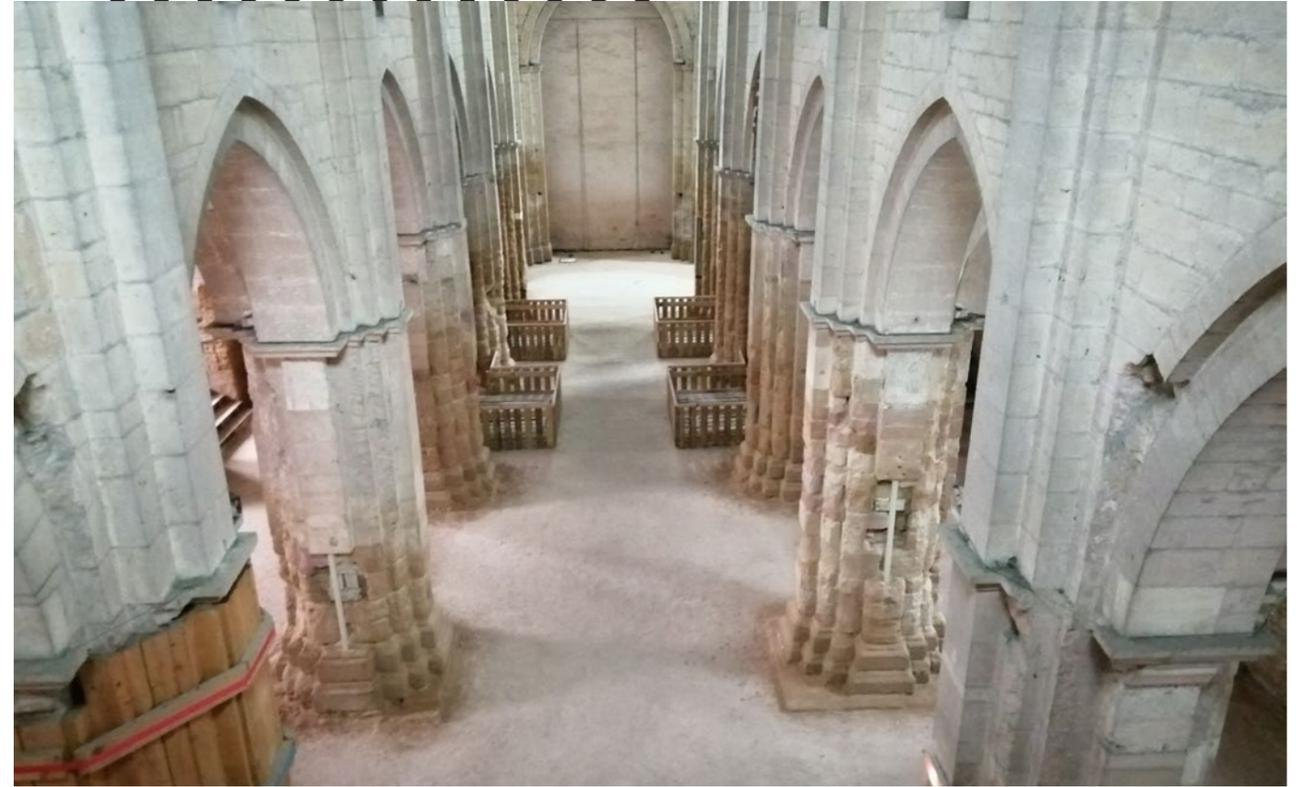
- **démolition du dallage** de béton et du chauffage ;
- **consolidation des piles** par étaieage, frettage ou coffrage ;
- **différents essais d'extraction du sel** : par application de compresses humides sur la pierre ; par nébulisation ou par électrodialyse ;
- **installation de barrières étanches à la base des piles** : les piles sont préalablement sciées au diamant, des lames inoxydables glissées une à une pour recevoir le poids de la pile et une résine liquide est coulée entre les lames inox.

Vue de la nef depuis l'ouest, avec les dispositifs d'étaieement, état 2022
© Ville de Dijon

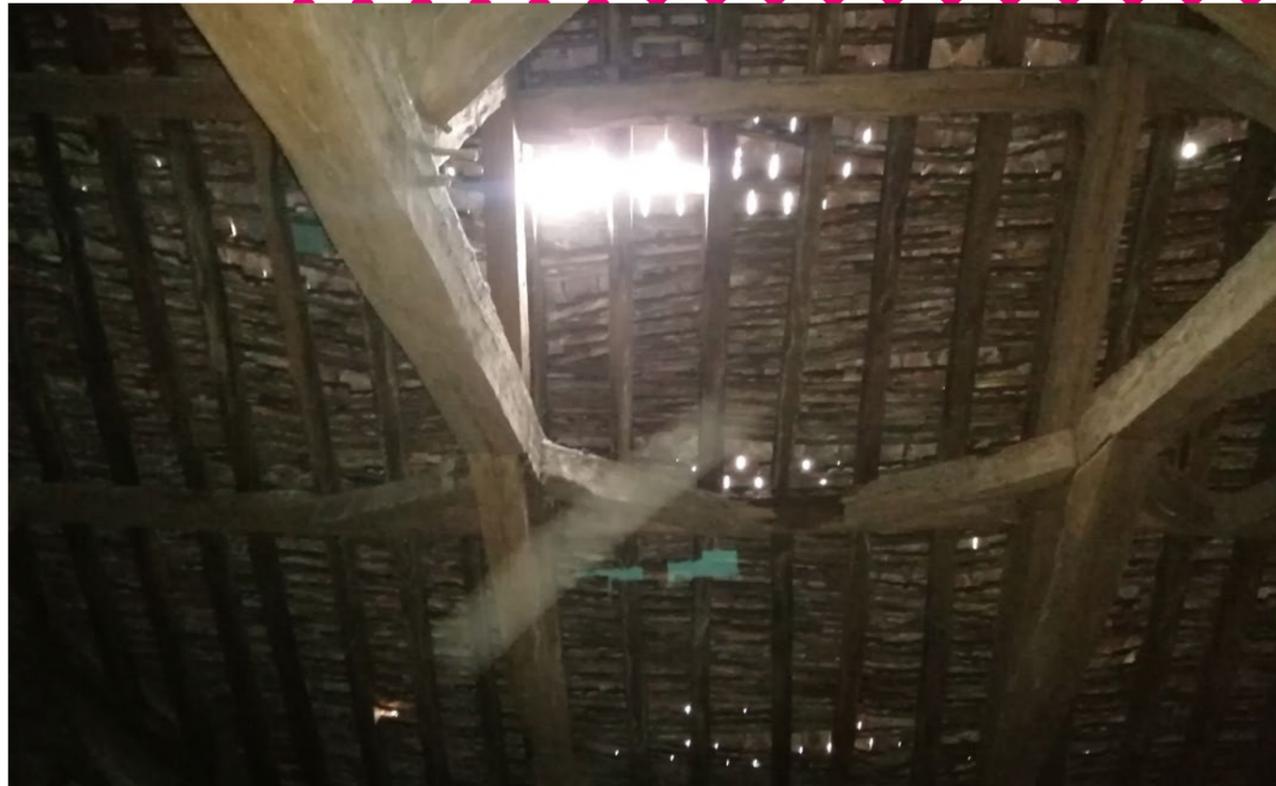
Charpente et revers d'une portion de couverture de l'église Saint-Philibert, état 2022
© Ville de Dijon

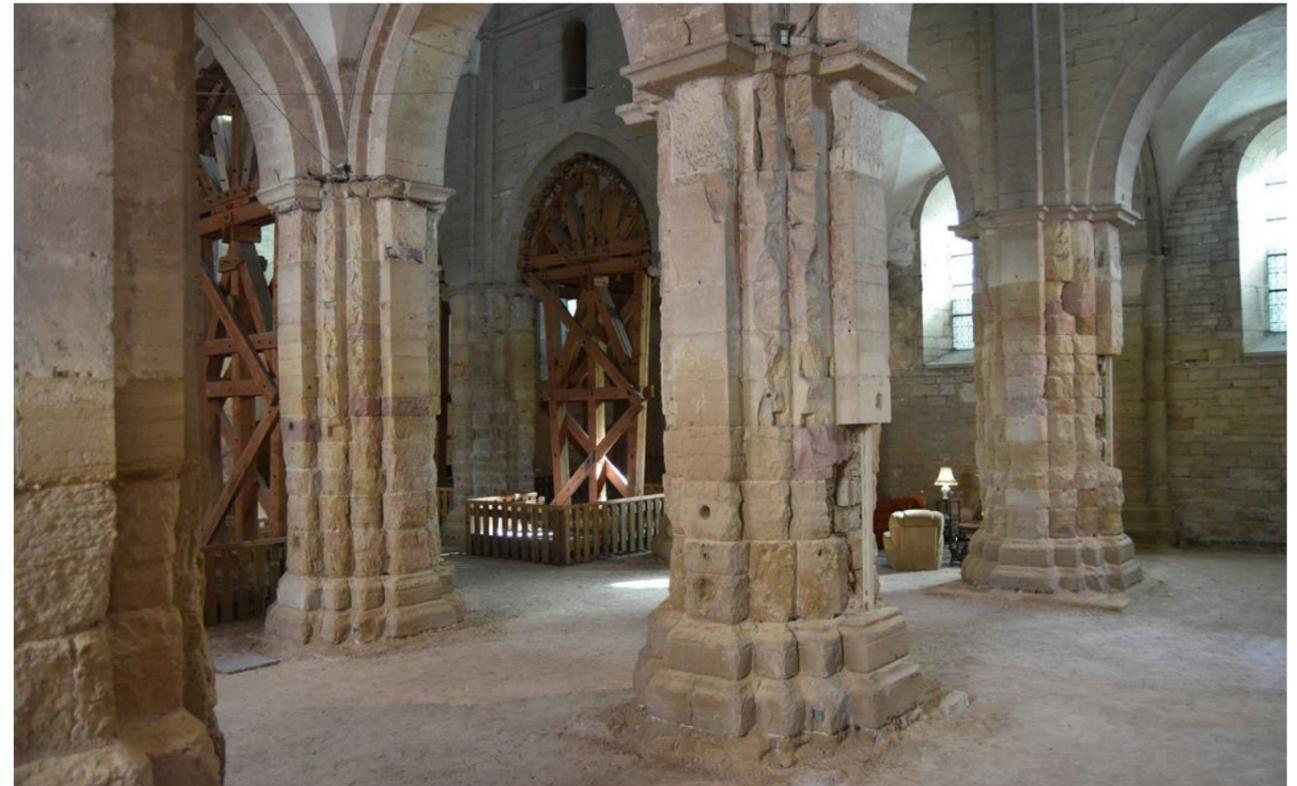
Mais la principale pathologie de l'édifice est liée aux **remontées salines** dans les piles de la nef.

Des sels ont largement imprégné le sol de l'église lorsque celle-ci a été utilisée comme dépôt de vivres. Or, au début des années 1970, la pose d'une dalle chauffante en béton a brusquement causé la remontée du sel dans les piles sous l'effet de la chaleur et en raison de l'impossibilité des sels de s'évaporer à la surface du sol. Ces remontées se produisent dans toute l'épaisseur de la maçonnerie sur une hauteur de 3 m, les sels se concentrant progressivement à la surface

des parements et provoquant des éclatements.

Vue des piles dégradées par les remontées salines et des systèmes d'étaieement et de frettage, état 2021. Coll. Médiathèque de l'architecture et du patrimoine

L'étude générale confiée à Isabelle Blondin ne permettra pas de disposer de données précises quant à l'état de chacune des piles. Pour ce faire, l'architecte du patrimoine devra collaborer avec un ou plusieurs bureau(x) d'études « structures » et « analyse des sels ». La **DRAC**, associée au projet, pourrait également solliciter le **Laboratoire de recherche des**

monuments historiques pour compléter cette étude. Une analyse différenciée s'avère indispensable car les piles sont dans des états de dégradation plus ou moins avancés et les processus de restauration devront être adaptés au cas par cas. En fonction de la durée de l'étude et de la disponibilité des laboratoires idoines, cette étude pourra appuyer et affiner le descriptif et le chiffrage des travaux envisagés.
